**AERONEFS  
VIEILLISSANTS  
Partie IV**

# feedback

Rapports de difficultés en service de l'aviation canadienne

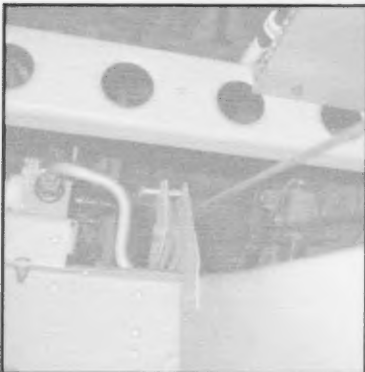
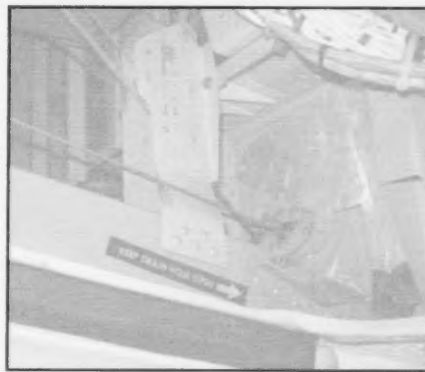
RDS n° 20041123001

#### Goupille-ressort de poulie décalée

Le câble principal de commande de la gouverne de profondeur était sorti d'un coup de sa poulie. La « goupille ressort », réf. NAS 427K6, qui sert à empêcher une telle sortie du câble n'était plus à la bonne place et elle n'avait donc pu empêcher le câble de quitter sa poulie.

Cette anomalie a ensuite provoqué l'usure du câble de la gouverne de profondeur sur la structure de soutien avoisinante, laquelle se trouve près de l'endroit d'où sort le câble de la gouverne de profondeur en arrière du guignol.

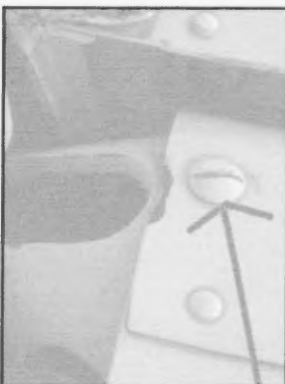
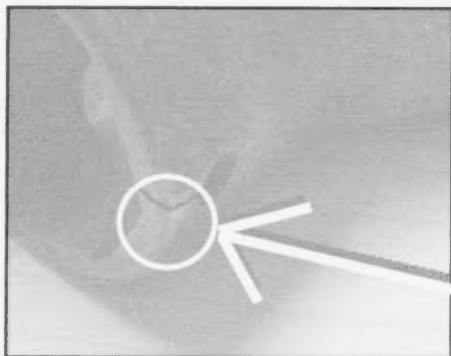
RDS n° 20050127002

#### Guignol de la gouverne de profondeur criqué

L'exploitant a remarqué qu'au point de fixation du guignol de la commande, le revêtement de la gouverne de profondeur était criqué. Une inspection plus poussée du guignol de commande, réf. 956100054, a permis d'établir qu'une crique de 1 pouce avait pris naissance dans l'un des quatre boulons de fixation du guignol de la gouverne de profondeur. On a remplacé la ferrure de la gouverne de profondeur.

Notre correspondant a procédé visuellement et par courants de Foucault à une inspection complète de sa flotte et il n'a décelé aucune autre anomalie. Transports Canada rappelle aux spécialistes de la maintenance d'être vigilants lorsqu'ils inspectent cette région. ✖

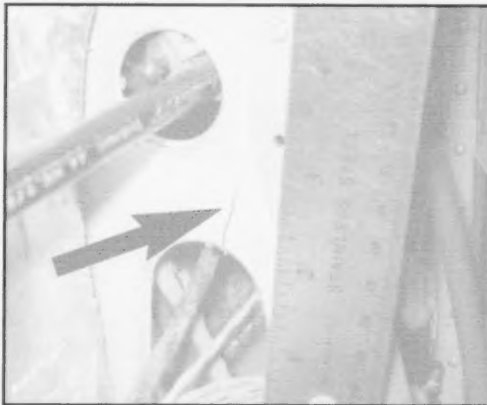
RDS n° 20050117001

#### Structure criquée

Dans le cadre d'une inspection courante, on a décelé une crique qui se propageait à partir d'un trou ovalisé dans la partie droite de la structure, à la référence fuselage 207.125, à mi-chemin entre le plancher et la fenêtre. Cette crique était longue d'environ 1½ pouce et elle s'étendait de la position située à onze heures du trou d'allègement jusqu'à un rivet qui se trouvait sur la plaque de renfort.

Transports Canada rappelle aux spécialistes de la maintenance de se souvenir de cette anomalie lorsqu'ils inspectent cette région ainsi que les autres trous d'allègement à la recherche d'éventuelles criques.

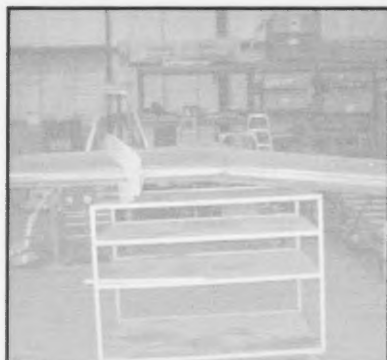
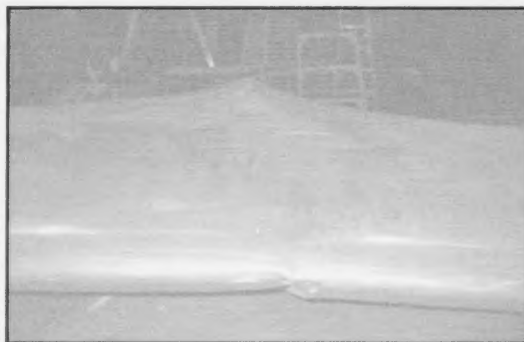
RDS n° 20040913007

**Vérin de commande des becs de bord d'attaque rompu**

Au décollage, l'équipage a constaté un problème continu d'indication de commande des becs. L'appareil est revenu à l'aéroport et il a effectué un atterrissage sans incident.

Des recherches ont permis au personnel de maintenance d'établir que le roulement d'embout de bielle n° 5 de la commande des becs s'était détaché du piston et avait endommagé cette dernière.

On a remplacé le vérin ainsi que la commande des becs et on a remis l'appareil en service. Notre correspondant a mentionné que le roulement d'embout de bielle se trouvait à l'intérieur d'un manchon thermorétractable ayant très bien pu dissimuler des indices de rupture imminente de l'embout de la bielle.

*L'exploitant aérien a lancé une inspection complète de sa flotte visant à vérifier le reste de ses appareils. ✖*

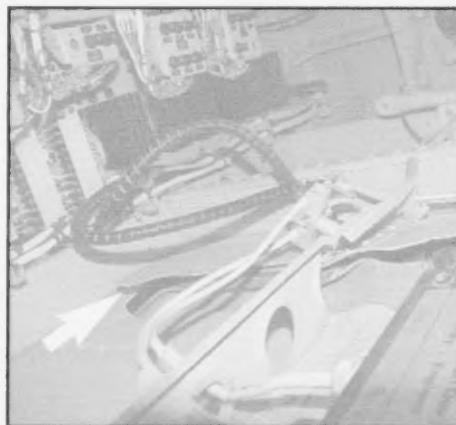
**Ressort d'aide du train d'atterrissage avant rompu**

Peu après le décollage, pendant la rentrée du train, l'équipage a entendu un violent bruit sous le poste de pilotage. Après l'atterrissage, au cours d'une inspection de la région du train avant et de son logement, on a découvert que le ressort d'aide du train d'atterrissage avant, réf. HC323L0001000, s'était rompu.

Il semble que ces incidents aient été dus à une lubrification insuffisante et à la fatigue du métal.

Domage causé par le ressort d'aide

On a réparé les éléments endommagés et remis l'appareil en service. Une inspection des autres appareils de la flotte a permis d'établir que les deux tubes internes d'un autre appareil présentaient un criquage important. L'un de ces tubes était criqué sur la presque totalité de sa circonférence. Ces deux appareils totalisaient chacun quelque 32 000 cycles.

*Transports Canada recommande au personnel de maintenance de porter une attention toute particulière à cette région. ✖*

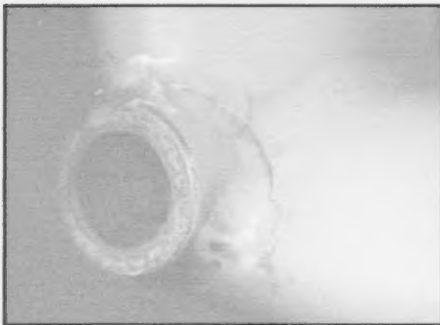
RDS n° 20050201002

**Anneau de montage moteur criqué**

Au cours de travaux de maintenance de routine, on a constaté que le bâti moteur de forme circulaire (en forme de bourrelet de cheval) était criqué à deux des quatre points de fixation. Une fiche de tâche supplémentaire portant sur la vérification de cet état, mise en œuvre en 1999, avait été ajoutée à notre programme de maintenance aux 100 heures, ce qui nous a permis d'examiner l'état de douze bâtis moteur distincts. On a remplacé le bâti moteur et on a remis l'avion en service.

*Ce problème existe depuis un certain temps et il remonte aux amortisseurs de shimmy défectueux. On doit procéder périodiquement à l'inspection détaillée du bâti moteur, en particulier lorsque l'avion a subi un problème de vibration du train avant. Les exploitants peuvent consulter l'AD 90-05-04 de la FAA à l'adresse suivante :*

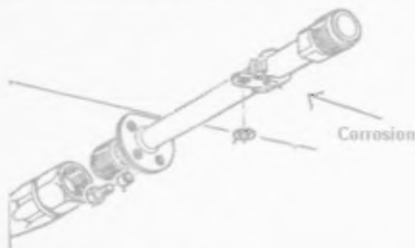
RDS n° 20050207001

On a décelé une fuite dans le tuyau carburant soudé, réf. C6PF10761, entre le réservoir carburant et le tuyau flexible se rendant jusqu'au hauban d'aile.

La dépose de la bride de serrage Adel a révélé la présence de piqûres de corrosion en dessous de celle-ci, accompagnée d'un suintement de carburant. L'inspection du tuyau qui se trouvait du côté opposé a révélé un état semblable, mais la corrosion n'était pas assez avancée pour provoquer une fuite. On a remplacé les deux tuyaux et remis l'avion en service.

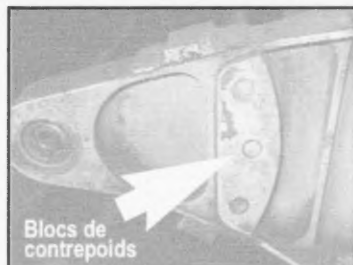
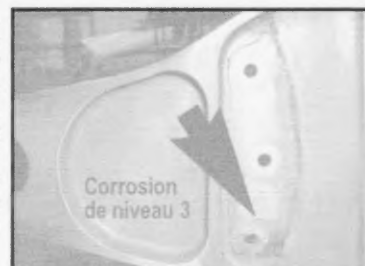
RDS n° 20050224007

**Bloc de contrepoids corrodé**

Pendant que l'on vérifiait, conformément au bulletin de service 6/512 de l'avionneur, si la ferrure d'articulation centrale du stabilisateur comportait des criques, on a décelé des traces de corrosion sous le bloc de contrepoids, réf. C6TP1026 27, lesquelles traces étaient visibles à la surface autour du bloc. Au moment de la dépose des blocs en prévision d'une inspection plus détaillée, on a décelé des traces de corrosion par exfoliation en dessous des deux côtés.

L'exploitant a pris l'initiative d'inspecter les traces de corrosion visibles décelées pendant son inspection de la ferrure d'articulation centrale. Ce faisant, il a décelé des traces de corrosion suffisamment importantes (de niveau 3), lesquelles ont nécessité un remplacement de la pièce. ✖

Le « Manuel des exigences en matière d'inspection » de l'avionneur demande d'inspecter cet élément toutes les 1 200 heures en vue d'en établir l'état, d'y rechercher d'éventuelles traces de corrosion, de vérifier la fixation des dispositifs d'attache, de vérifier l'état du roulement ainsi que de rechercher d'éventuelles criques de fatigue dans les brides. La consigne de navigabilité canadienne CF 92 05 concerne l'inspection obligatoire visant à rechercher d'éventuelles criques, conformément au bulletin de service 6/512 du constructeur.

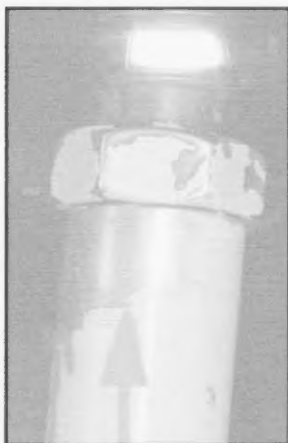
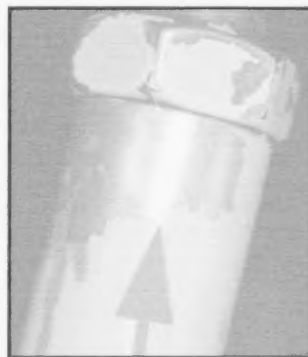
RDS n° 20041223005

**Biellette de commande de pas criquée**

Pendant une inspection périodique aux 100 heures, un exploitant a décelé deux (2) criques verticales sur la bielle de commande de pas d'un rotor principal. Les criques décelées étaient longues de quelque 0,180 pouce.

*Transports Canada rappelle aux TEA l'importance de l'inspection des biellettes de commande et que de telles criques peuvent exister. ✖*

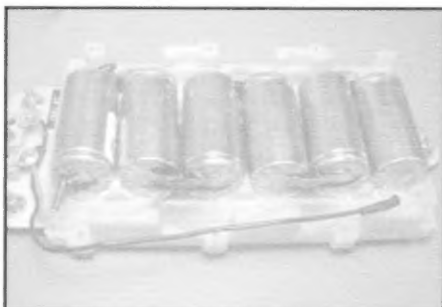
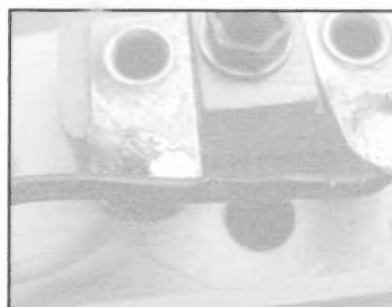
**Batterie en panne**

On a déposé le bloc batterie, réf. 6104781, de l'éclairage de secours parce que ce dernier ne fonctionnait pas aux trois premières positions du panneau supérieur.

Pendant la révision du bloc batterie, il a été établi que ce dernier avait été court-circuité. Il semble que lors du remplacement de la dernière pile, les fils de connexion ont été coupés trop courts, ce qui en a empêché le cheminement approprié. Lorsque l'on a installé le bloc batterie à bord de l'aéronef, les fils ont été pincés et le bloc batterie a été court-circuité. Ce dernier avait été installé un mois avant la panne.

Ce bloc batterie est installé sur plusieurs modèles d'aéronefs différents et il existe depuis de nombreuses années. Transports Canada rappelle aux OMA que ces blocs batteries doivent fonctionner lorsque l'on en a besoin. Une révision et un montage appropriés sont cruciaux en ce qui a trait à la fiabilité. ✖

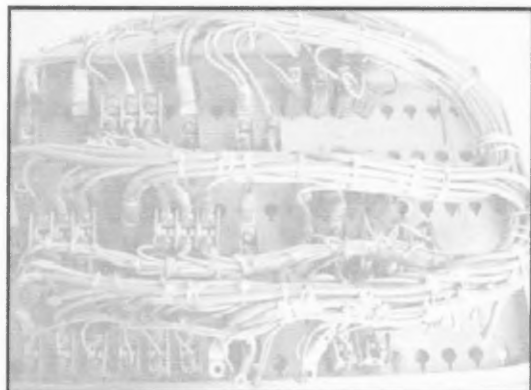
Panneau de câblage du B727
